Análisis de la calidad constructiva en viviendas de tierra, dos casos de estudio dentro de la ciudad de Riobamba

Analysis of the construction quality in earthen houses, two case studies within the city of Riobamba

Artículo de Investigación Científica y Tecnológica

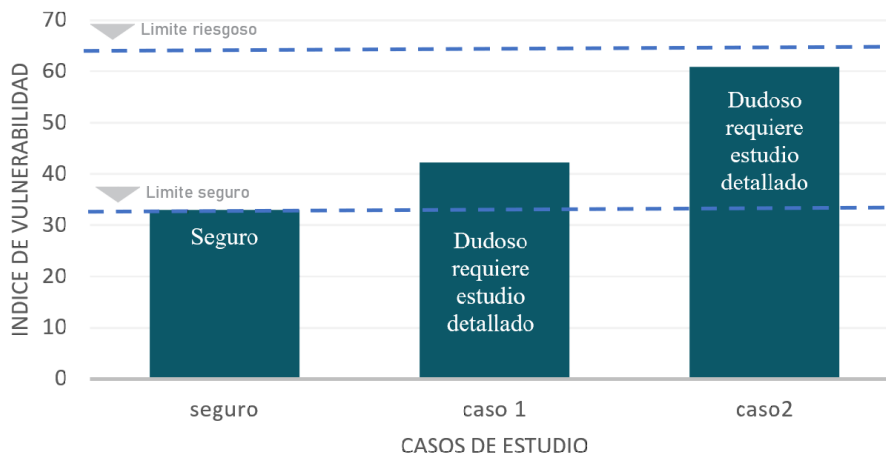
Figura 3

Referente a la tabla 3, se evidencia que en el primer caso de estudio se define que el inmueble posee un valor asignado de 42.2 entendiéndose como: Dudoso y requiere un estudio detallado. Los principales factores que evidencia un alto grado de peligro son la cantidad de vanos existentes en los muros de adobe los cuales son puntos frágiles. En el segundo caso se puede definir que posee un valor asignado de 61.02 entendiéndose como: Dudoso y requiere un estudio detallado, un valor más alto que está muy próximo a

catalogarse como riesgosos, evidentemente por las condiciones en las que se encuentra dicho inmueble, los principales factores que evidencia un alto grado de peligro son la cantidad de vanos existentes en los muros, la falta de mantenimiento y la mala condición de cubierta.

Análisis de vulnerabilidad en la escala de valores en los casos de estudio

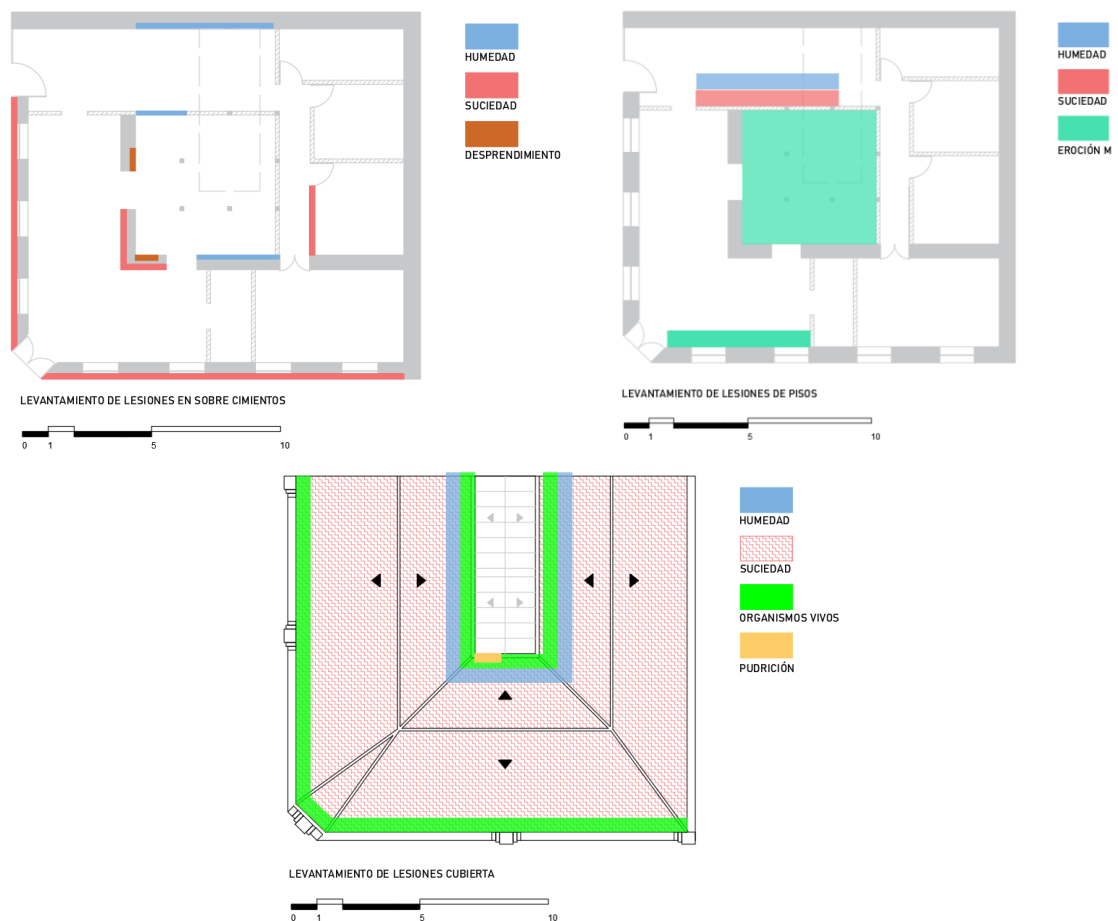
Figura 4

Análisis ubicación de lesiones en casos de estudio 1

Análisis de identificación de lesiones Caso 1								
Patologías	Lesiones	# Total de lesiones	Tipo de lesión		Grado de lesión			
			Estructural	Superficial	leve	Mod	Grave	
Física	Humedad	8	3	2	2	3		
	Suciedad	6		6	6			
Mecánica	Erosión mecánica	2		2	2			
	Desprendimiento	2		2	2			
Química	Organismos vivos	3	3			3		
	Pudrición	1		1		1		
Número total de lesiones		25						
Tipología predominante		Humedad						
Zona mayor afectación		Muros portantes

En el caso 1 de estudio se evidencia el número de lesiones que se encontraron en el inmueble, la mayor parte de lesiones tiene un rango de consideración leve ya que comprenden aspectos que no comprometen la estructura de la vivienda, sin embargo, la acción vegetal por causa de humedades en la cubierta significa un valor significativo a tomar en cuenta al momento de realizar intervenciones.

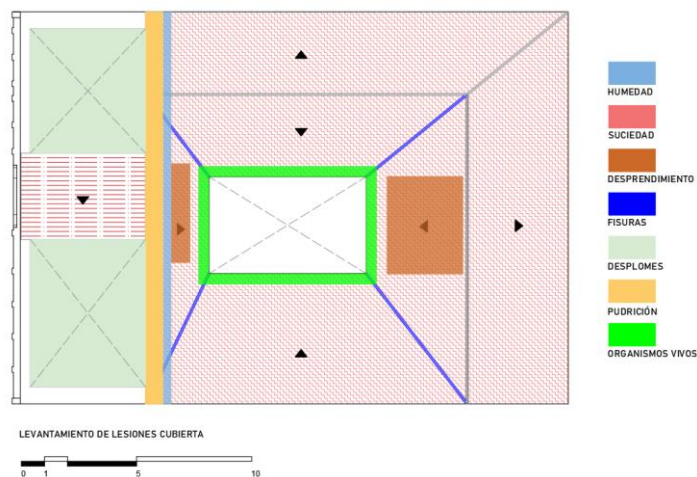
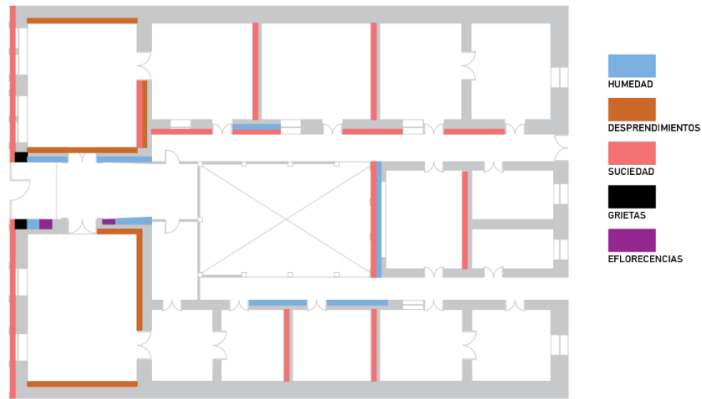
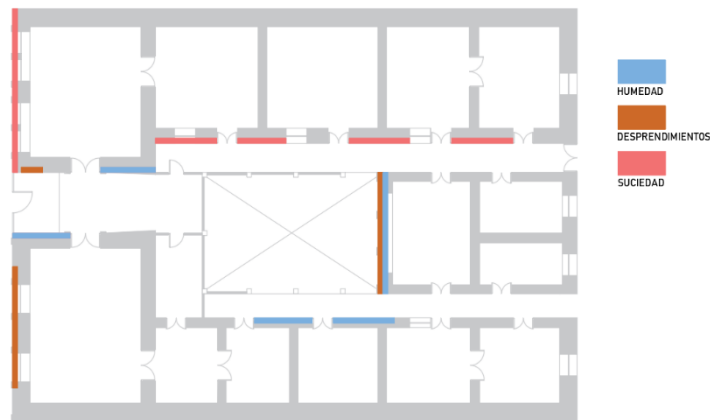
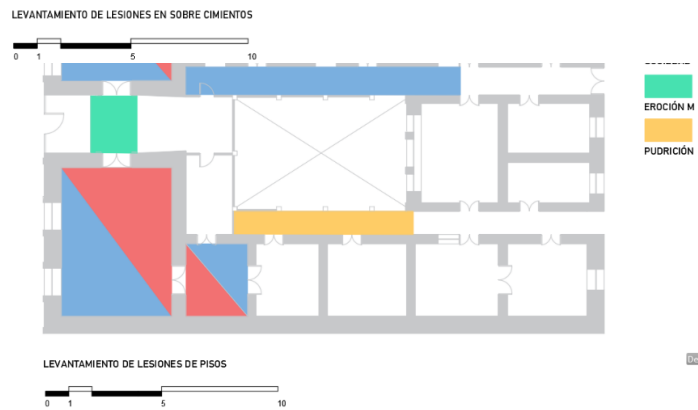
Figura 5

Análisis ubicación de lesiones en casos de estudio 2

Análisis de identificación de lesiones Caso 2							
Patologías	Lesiones	# Total de lesiones	Tipo de lesión		Grado de lesión		
			Estructural	Superficial	leve	Mod	Grave
Física	Humedad	17	17		5	8	4
	Suciedad	16		16	16		
Mecánica	Erosión mecánica	1		1	1		
	Desprendimiento	9	5	4	4	5	
	Grietas	2	2				2
	Fisuras	4	4		4		
	Desplomes	2	2				2
Química	Organismos vivos	4		4	4		
	Pudrición	2	1	1	2		
	Eflorescencias	2		2	2		
Número total de lesiones		61					
Tipología predominante		Humedad	Lesión más grave				Grietas
Zona mayor afectación		Muros portantes

Se evidencia un gran número de lesiones provocada por la falta de mantenimiento del inmueble que son remediabiles como humedades superficiales en muros y suciedades, sin embargo, el mayor problema encontrado son las grietas en los muros de adobe derivados de la falta de estabilidad de este, el desplome de la cubierta es el generador de más lesiones que deterioran el inmueble imposibilitando una buena calidad de vida.

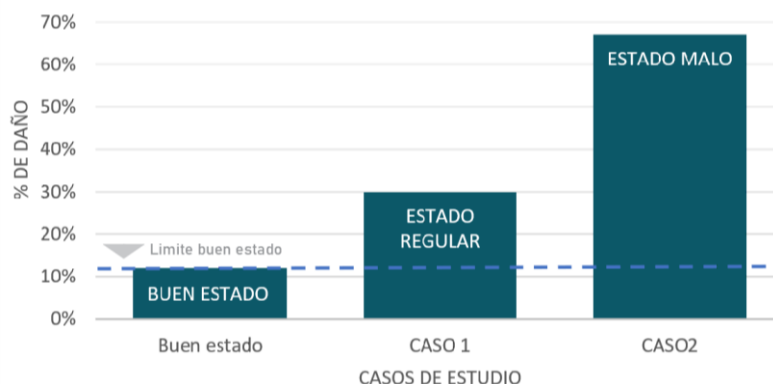
Figura 6

De acuerdo con el análisis de deterioros en el primer caso de estudio el porcentaje obtenido es de 30% significando que el inmueble se encuentra en un estado de conservación regular con daños ligeros que no comprometen la estabilidad de la vivienda, sin embargo, la acción vegetal por causa de humedades en la cubierta significa un valor significativo a tomar en cuenta al momento de realizar intervenciones.

En el segundo caso de estudio el análisis de deterioros encontrados fue mayor el porcentaje obtenido es de 67% significando que el inmueble se encuentra en un estado de conservación malo, con daños que comprometen la estabilidad de la vivienda derivados de la falta de mantenimiento. En este caso el mayor problema son las grietas en muros de adobe y el desplome de la cubierta, que se convierte en el generador de aumento lesiones que deterioran el inmueble. Como se muestra en la figura 6. En ambos casos de estudio sobrepasan el 12% de lo recomendado para poseer una edificación en buen estado.

Análisis de lesiones en casos de estudio
